ELŐZETES JELENTÉS A „KÁNAI APÁTSÁG” KOLOSTORÁNAK FELTÁRÁSÁRÓL (1981—87)

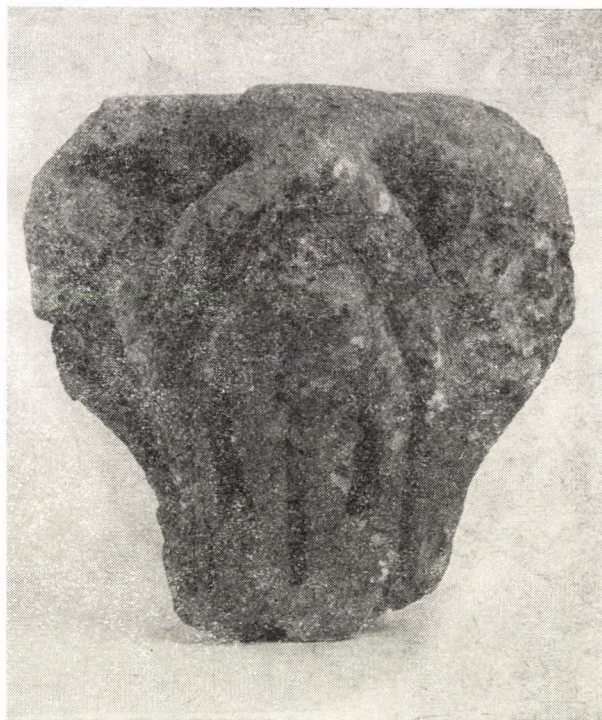
4. kép. Oszlopfő, 11–12. sz. első fele (PAX bencés szerzetesház)

A templom $18 \times 7,5$ m méretű, eredetileg egyhajós kőépület volt félköríves szentéllyel. Északi mellékhajója későbbi, feltehetően már a szerzetesek által épített részlete, amely a templom bizonyos mértékű átalakításával járt együtt. Az első korszakból származhat az a kis oszlopfü, amelyet ma a péterhegyi PAX bencés szerzetesház őriz¹⁰ (4. kép).

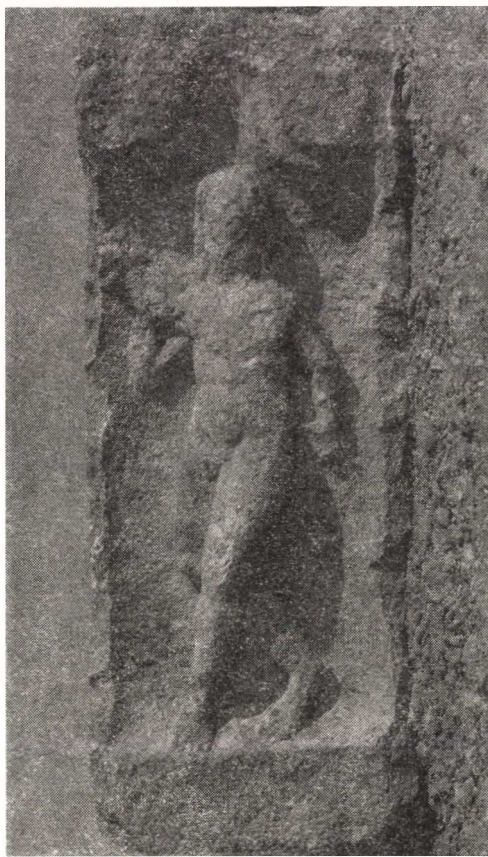
6. kép. Római kőfaragvány (Aquincumi Múzeum)
Abb. 6. Römische Steinmetzarbeit (Aquincumer Museum)

A 16. század elején — feltehetően — az épület öregése a falak teljes megújítását követelte az alapok felett. A falak törtkőből, mindkét oldalukon kváderburkolattal készültek. Az újjáépítésnél oly nagy mennyiségben használtak fel római köveket (6. kép), hogy fel kell tételeznünk egy — a kolostortól nem túlságosan messze fekvő római építményt, amelyet ekkor bontottak el.

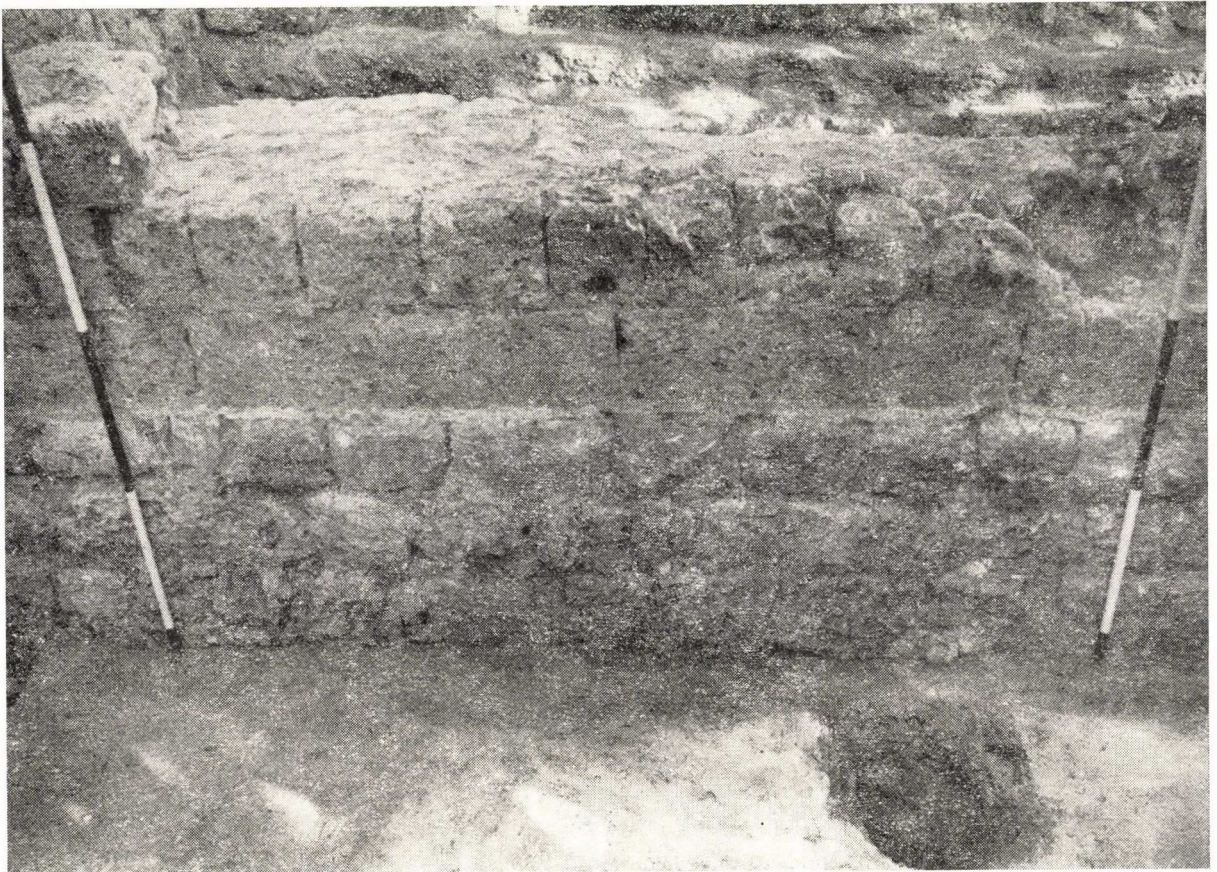
10. kép. A kolostor két megkülönböztethető építési periódusa a nyugati szárny déli oldalán

másainkat tudjuk közölni és biztosra vesszük, hogy erről később jóval több mondanivalónk lesz. Eddig biztosan két építési periódust sikerült elkülöníteni. Az első periódusban a kolostor a templommal szabályos négyszöget zárt be. A déli, összekötő szárnyat azonban valamikor teljesen elbontották úgy, hogy még az alapfalaknak is csak csomjái maradtak meg. A 16. század elején végrehajtott totális újjáépítésnél ezt a szárnyat már nem építették meg. Ami a keleti és a nyugati szárny első, — korai falazatából előkerült, egymástól eltérő falazási technikájú, ezért lehetséges, hogy az első kolostor is több szakaszban épült fel. A keleti szárnyban lévő nagy terem alatt padló alatti fűtés kis kemencéje került elő, amelyet a 14. századi átalakításnál leromboltak. Omladékából 13. századi leletanyag és egy Károly Robert obulus került elő.
